Data Sopralluogo: 13 Novembre 2018

Protocollo riferimento: 8632/2017 e successivi

Dati catastali: Comune: Sesto al Reghena

Bacino: Fraticelle

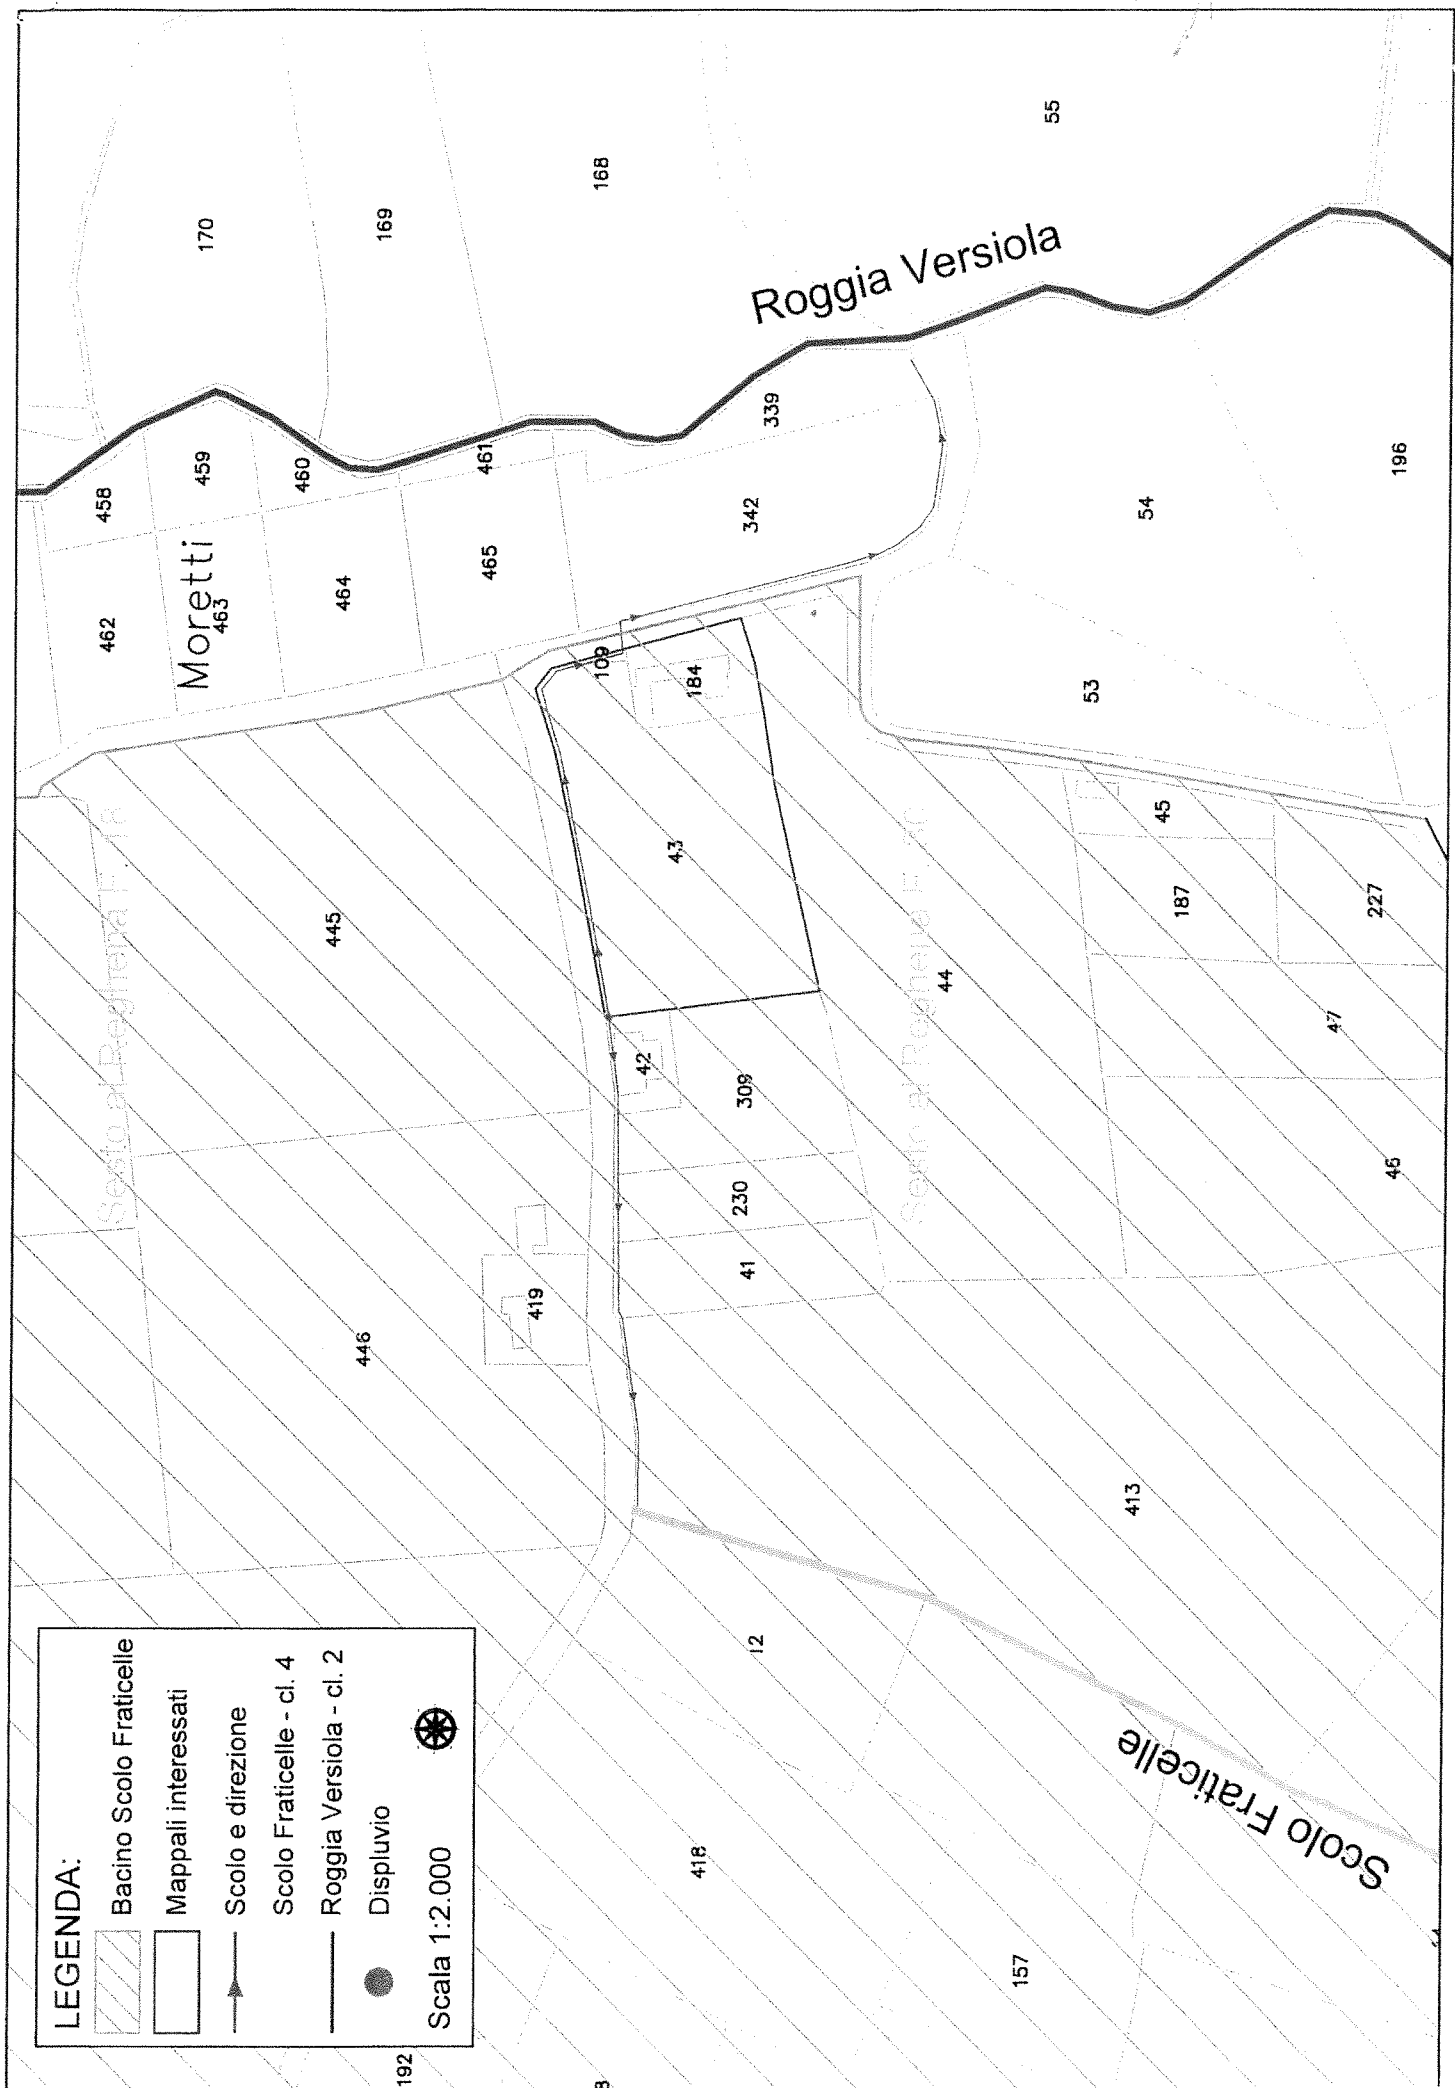
Scala 1:2.000

Il giorno 13 Novembre 2018, in accordo e alla presenza del Sig. Infanti Bruno proprietario dei mappali in oggetto, durante il sopralluogo avvenuto durante un periodo di piovosità ordinaria, si è potuto riscontrare che le acque presenti nello scolo che perimetra a Nord ed ad Est il mappale sopra citato, scorrono in direzione sud, verso la vicina Roggia Versiola (bacino non attualmente a ruolo) e non verso lo Scolo Fraticelle (bacino di cui il mappale fa attualmente parte), come meglio evidenziato nella planimetria allegata.

Si è riscontrato inoltre che lo spartiacque naturale si trova all'altezza dell'angolo Nord-Ovest del mappale e che da quel punto, in corrispondenza di uno scarico artesiano, l'acqua presente nel fosso scorre verso Ovest, quindi verso lo Scolo Fraticelle.
