Oggetto: Richiesta di danni per mancato raccolto Ditta Romanin Stefano

In data 08/07/2017 lo Scrivente ha proceduto alla riparazione della condotta consortile (diam. 450 mm in PVC), a servizio dell'impianto di pompaggio di Villa d'Arco.

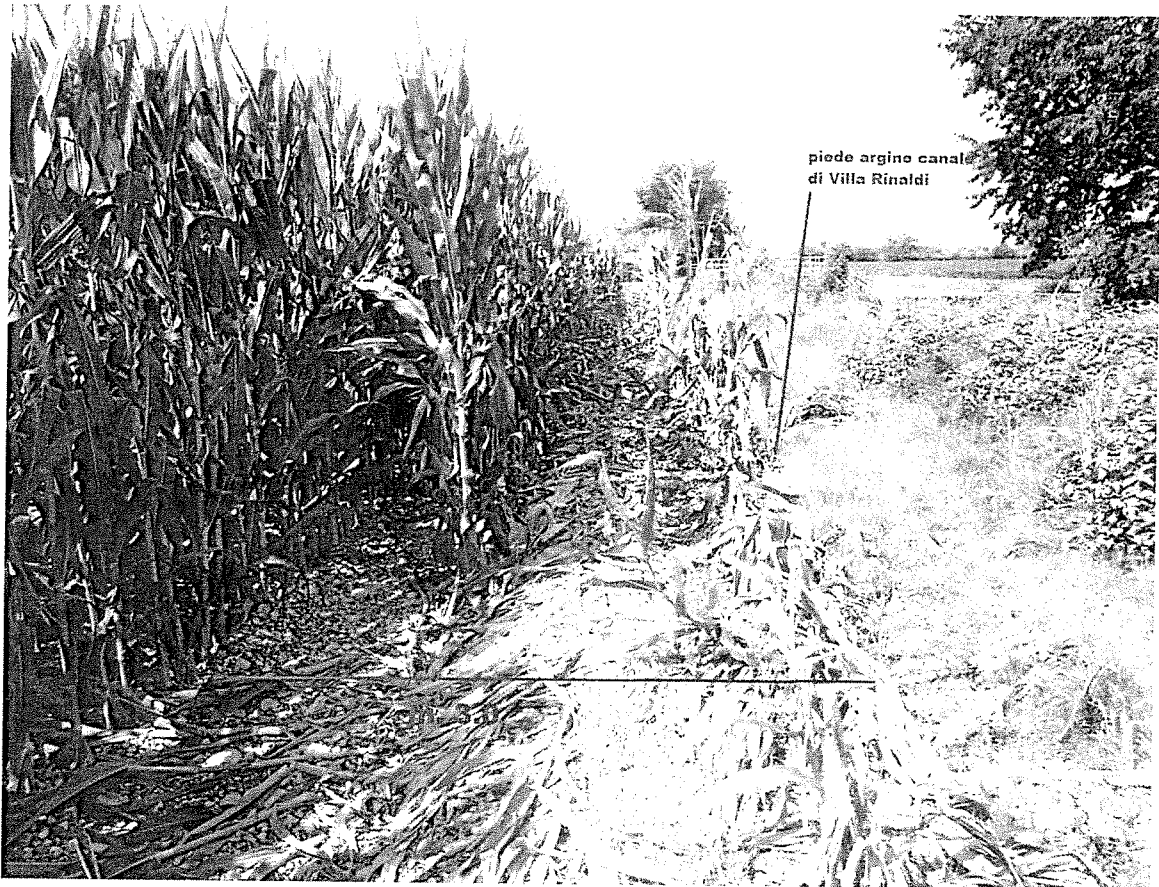
Fascia di accesso

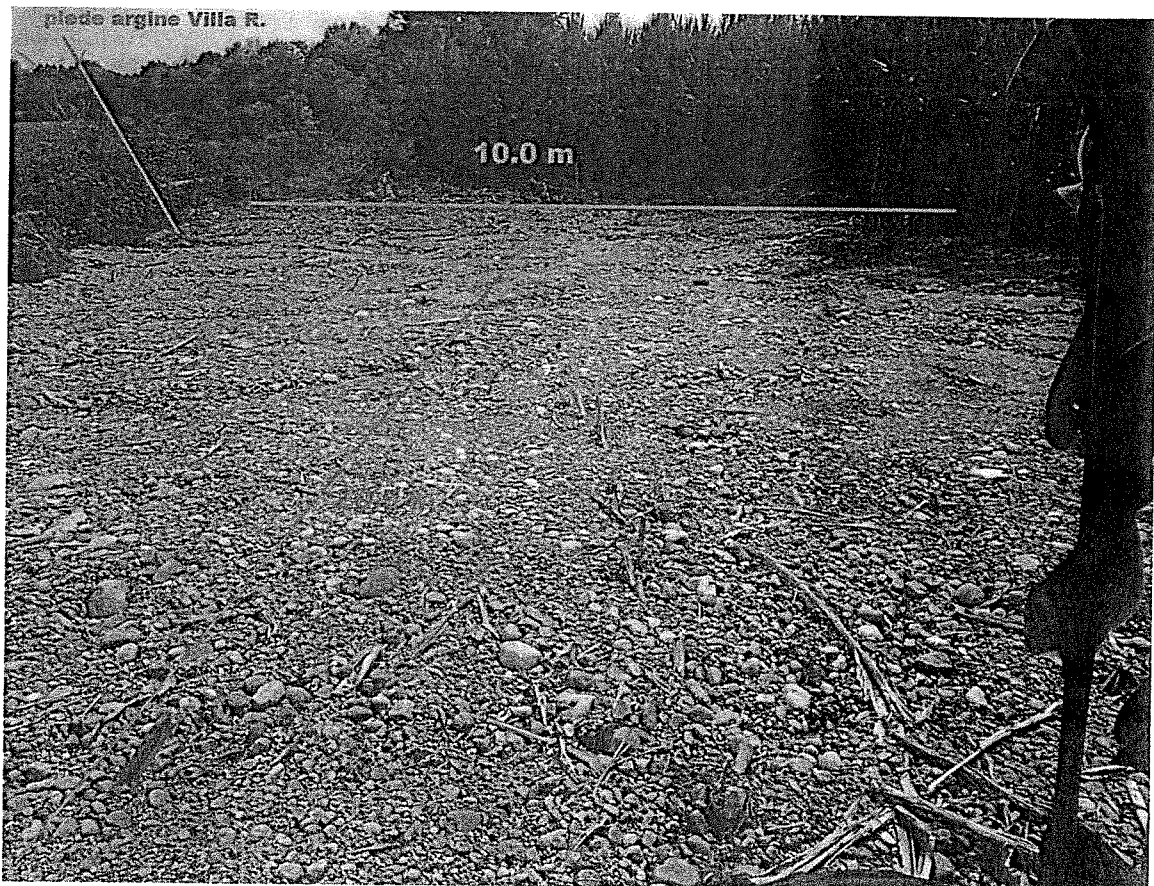
Area di intervento
